สรุปรายงานการบำบัดโดยใช้
นวัตกรรม พีโคอไลฟ์ จุลินทรีย์

Condo U @ Huamak Station

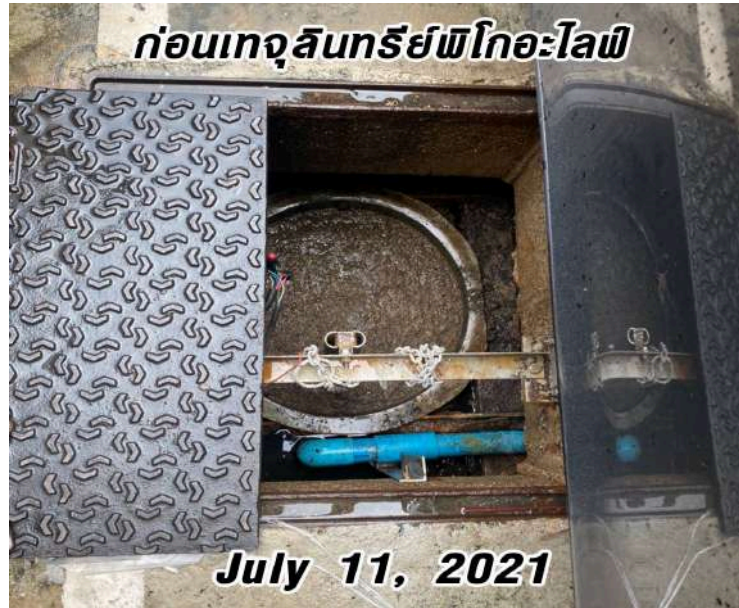
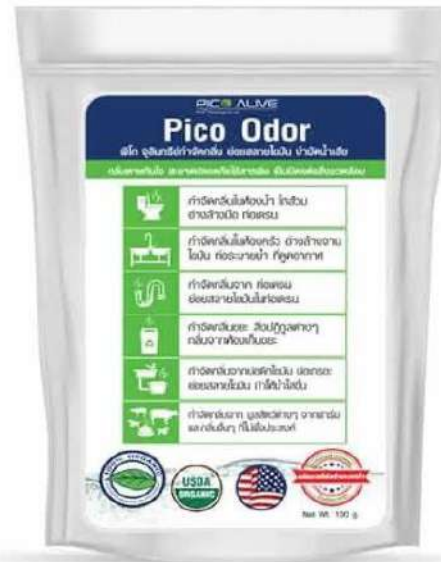
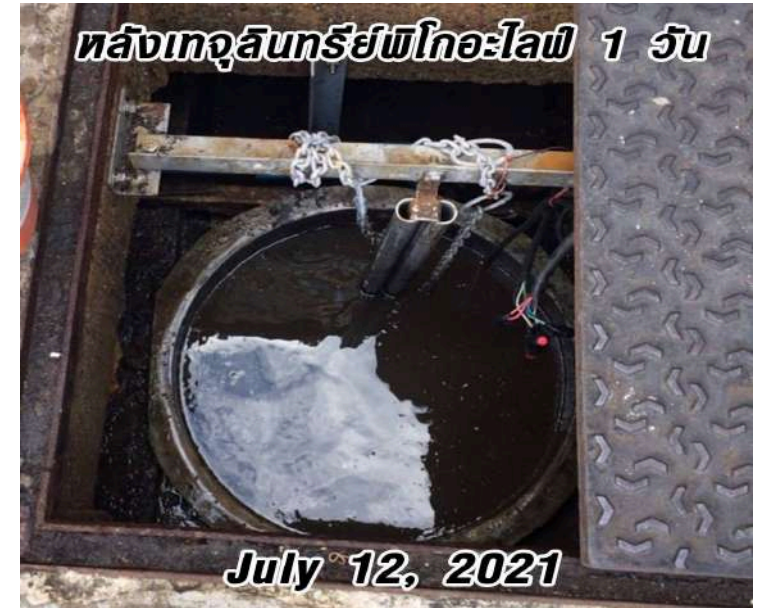
ปัญหาากากหนาสะสม และส่งกลิ่นเหม็น

หลังการบำบัดเพียง **1 วัน** กลิ่นหายไปเกือบ **100%** ไขมันเหลวและละลายเป็นน้ำเกือบหมด

บำบัดโดยใช้ นวัตกรรมพิโกไลฟ์ จุลินทรีย์

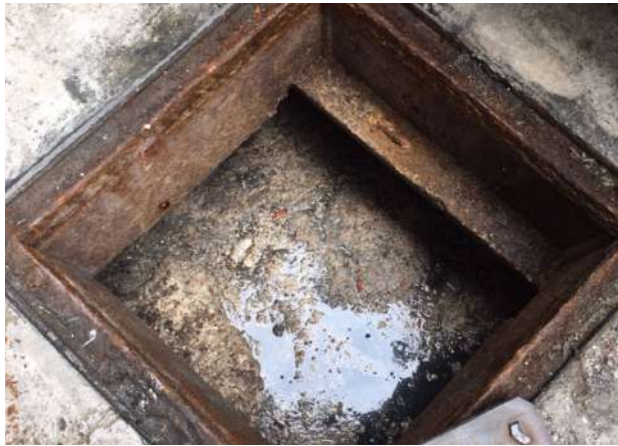
วันแรก

ปัญหาท่อไขมันมีไขมันสะสม จับตัวแข็ง

บำบัดโดยใช้ นวัตกรรมพิโกอไลฟ์จุลินทรีย์

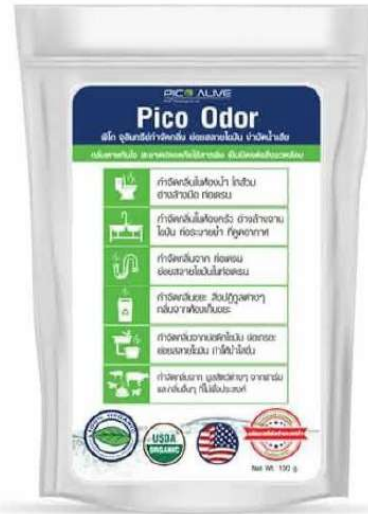
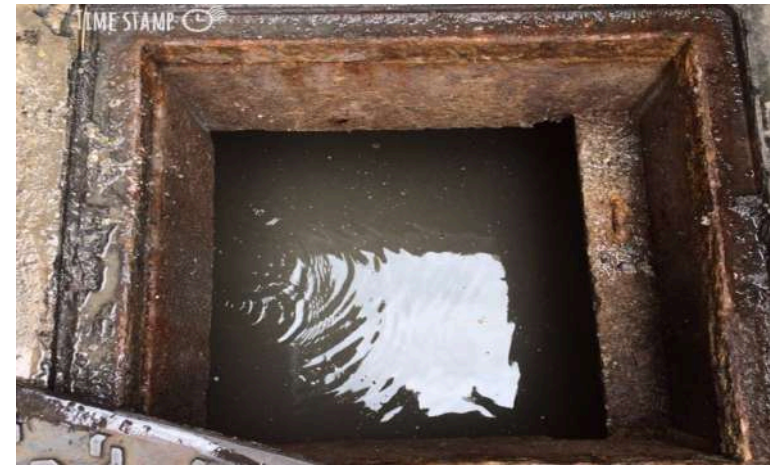
สัปดาห์ที่ 2

หลังการบำบัด **2 สัปดาห์** ไขมันเหลวและละลายเป็นน้ำเกือบหมด กลิ่นหายไปเกือบ **100%**
